Счастлив тот город, где сохранился кремль

тульские перекрестки

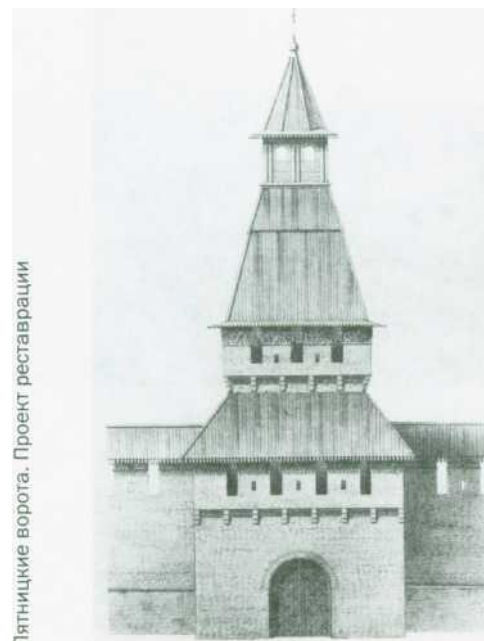
Пятницкие ворота. Проект реставрации

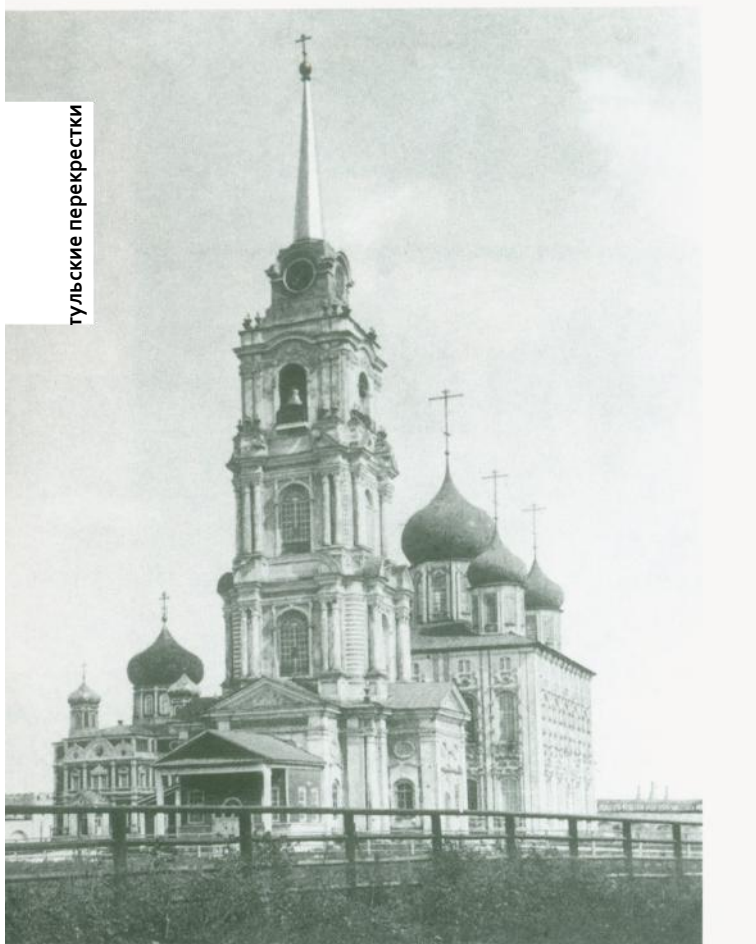
Соборный комплекс Тульского кремля. Фото середины XIX века

Соборный комплекс Тульского кремля в том виде, каким он сложился к концу XIX века, представлял собой на редкость гармоничный архитектурный ансамбль, хотя все три составлявшие его части (Успенский, Богоявленский соборы и колокольня) были построены в совершенно разных архитектурных стилях. К сожалению, в XX столетии этот ансамбль разрушили. Были сломаны боковые главы Богоявленского собора, а вместо большой центральной главы в форме луковичы устроена плоская крыша, так что облик памятника был совершенно искажен, и сейчас он представляет собой довольно нелепое сооружение. Тем более в 1937 году не стало соборной колокольни. Был уничтожен один из лучших памятников архитектуры Тулы. Колокольня являлась центральным элементом ансамбля соборов кремля и основной градостроительной доминантой, на которую были ориентированы главные улицы города.

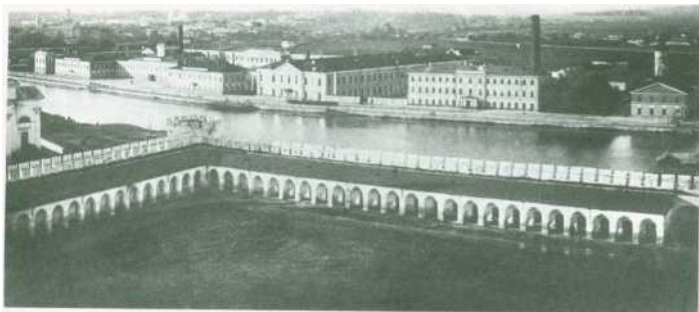
Северо-западный корпус торговых рядов. Фото конца XIX века

В последующие годы делались неоднократные попытки каким-то образом использовать кремлевскую территорию. В конце 30-х годов XIX века здесь были построены каменные лавки, частично сохранившиеся до наших дней, и небольшое здание гауптвахты. Это были низкие одноэтажные корпуса, тянувшиеся вдоль кремлевских стен. В чисто архитектурном отношении их сооружение можно признать вполне удачным. Но размещение в кремле рыбных и мясных лавок, а также толкучего и овощного рынков столь очевидно не соответствовало значимости кремля и соседству с соборами, что уже в 1842 году приезжавший в Тулу Николай I рекомендовал местным властям

Реставрация северо-западного корпуса торговых рядов, реконструкция комплекса зданий электростанции, восстановление юго-западного корпуса торговых рядов и гауптвахты позволит разместить на территории кремля служебные и экспозиционные площади для музея, который нам представляется как музей истории города Тулы.

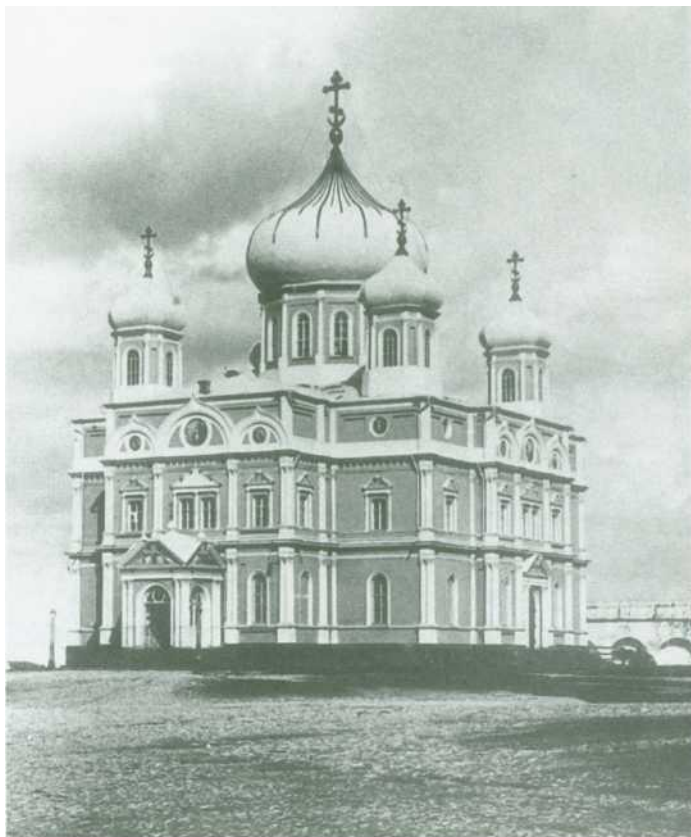
Богоявленский собор. Фото второй половины XIX века

В северо-восточной части кремля стоит Богоявленский собор, который строился как теплый в середине XIX века. Сейчас в соборе размещается Тульский музей оружия. Реставрационные работы по этому памятнику предполагают прежде всего восстановление пятиглавия и реставрацию фасадов. Реставрация же интерьеров будет возможна только в случае вывода музея. Таким образом возродится красивейший соборный комплекс в центре кремля, который
